**Об утверждении предмета охраны объекта культурного наследия
регионального значения**

Предмет охраны
объекта культурного наследия регионального значения «Кинотеатр
«Пионер» (бывш. дом купца Колыгина)», XIX в., расположенного по адресу:
Иркутская область, г. Иркутск, ул. Карла Маркса, 43

Приложение 1
к предмету охраны объекта культурного наследия регионального значения «Кинотеатр «Пионер» (бывш. дом купца Колыгина)», XIX в., расположенного по адресу: Иркутская область, г. Иркутск, ул. Карла Маркса, 43

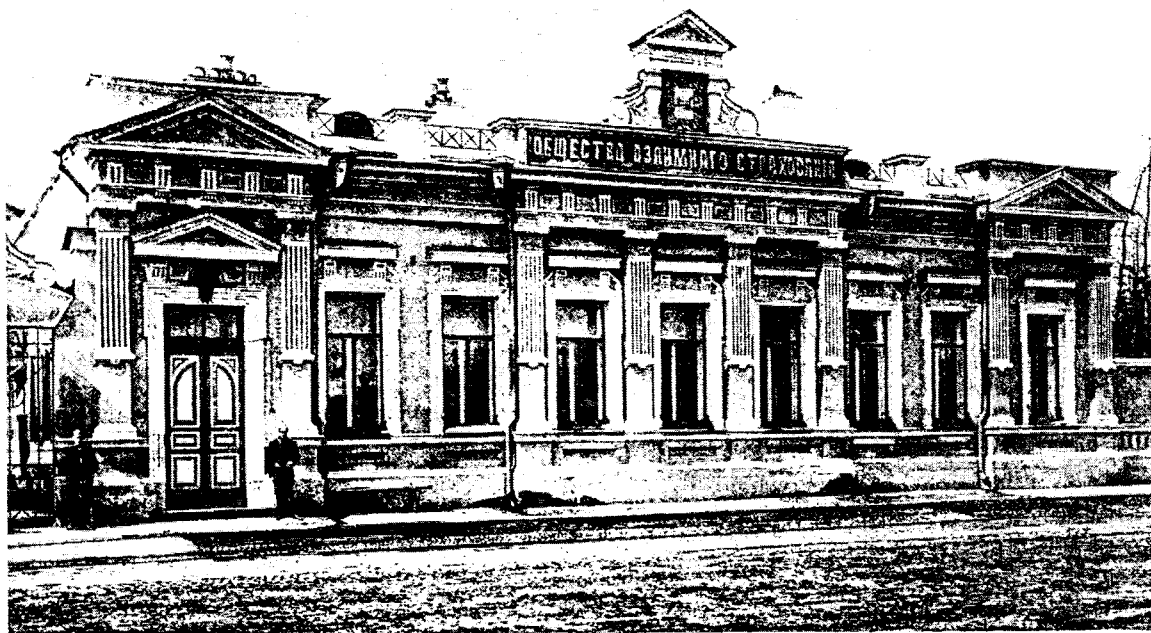
Фото 1. Юго-восточный фасад до реконструкции 1930-х гг. Вид с ул. Карла Маркса. Кон. XIX – нач. XX вв.

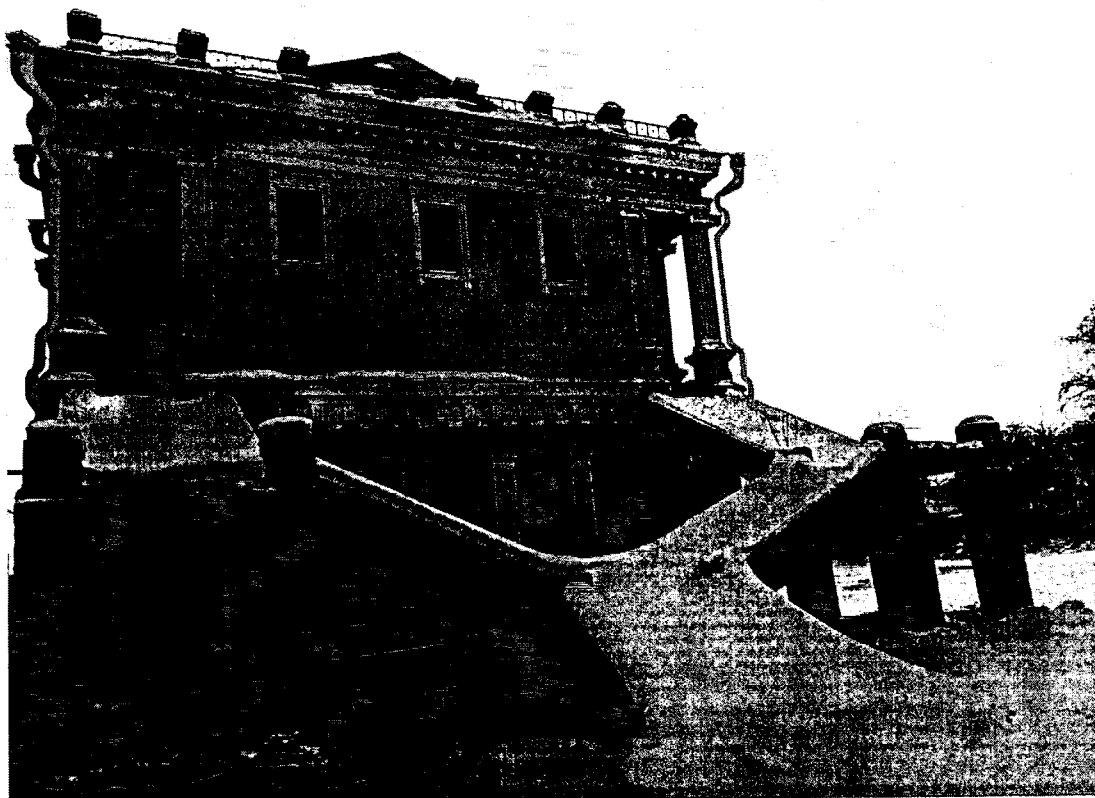
Фото 14. Парадная лестница. Фото 2003 г.

- венчающий антаблемент – с профилированным архитравом, гладким фризом и профилированным карнизом, украшенным модульонами;
- фронтоны над боковыми ризалитами – треугольные, украшены «сухариками»;
- парапет – со столбиками и гладкими парапетными стенками над ризалитами, с крестообразным металлическим ограждением;
- аттик (расположен по центру фасада основного объёма) – фигурный, с массивными волютами по бокам, в центре, между двух фигурных столбиков – герб Иркутска; аттик увенчан треугольным фронтоном;
- ограждение галереи 2 этажа – из каменных балясин, с профилированным поручнем;
- лестница – с украшенными филёнками косоурами, с ограждением из каменных балясин, с профилированным поручнем.

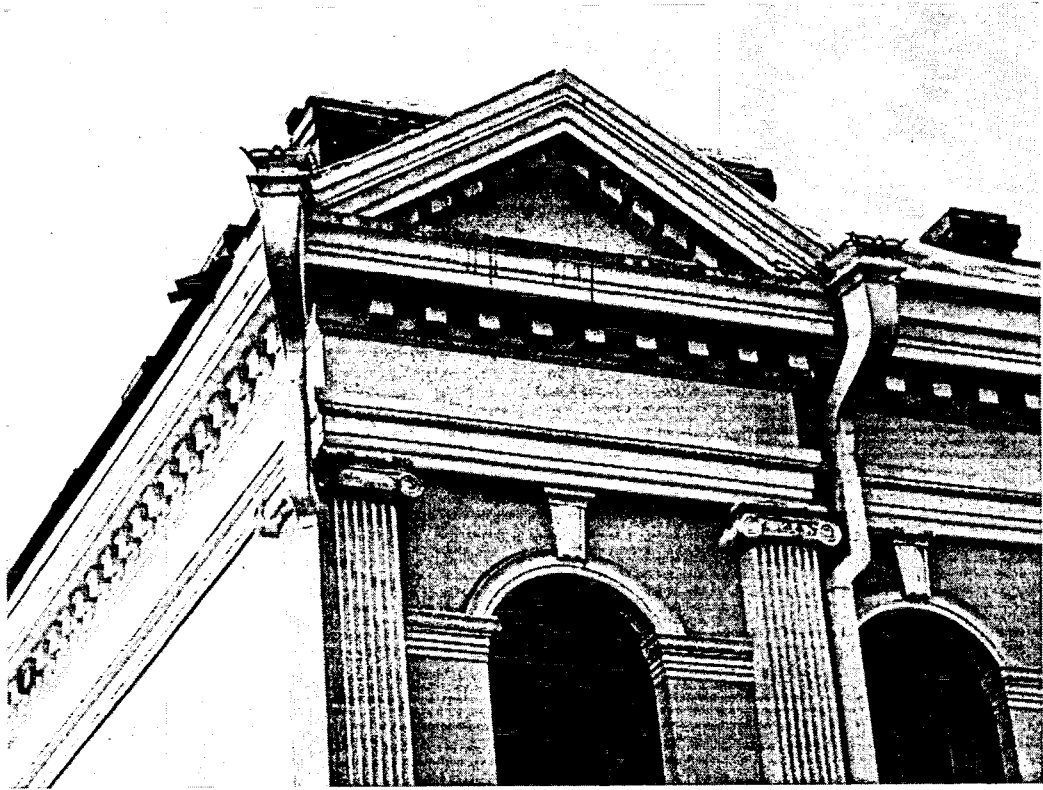
Фото 15. Фрагмент главного юго-восточного фасада.
Вернувшийся антаблемент. Фронтон разилита. Аттиковые стенки. Фото 2023 г.

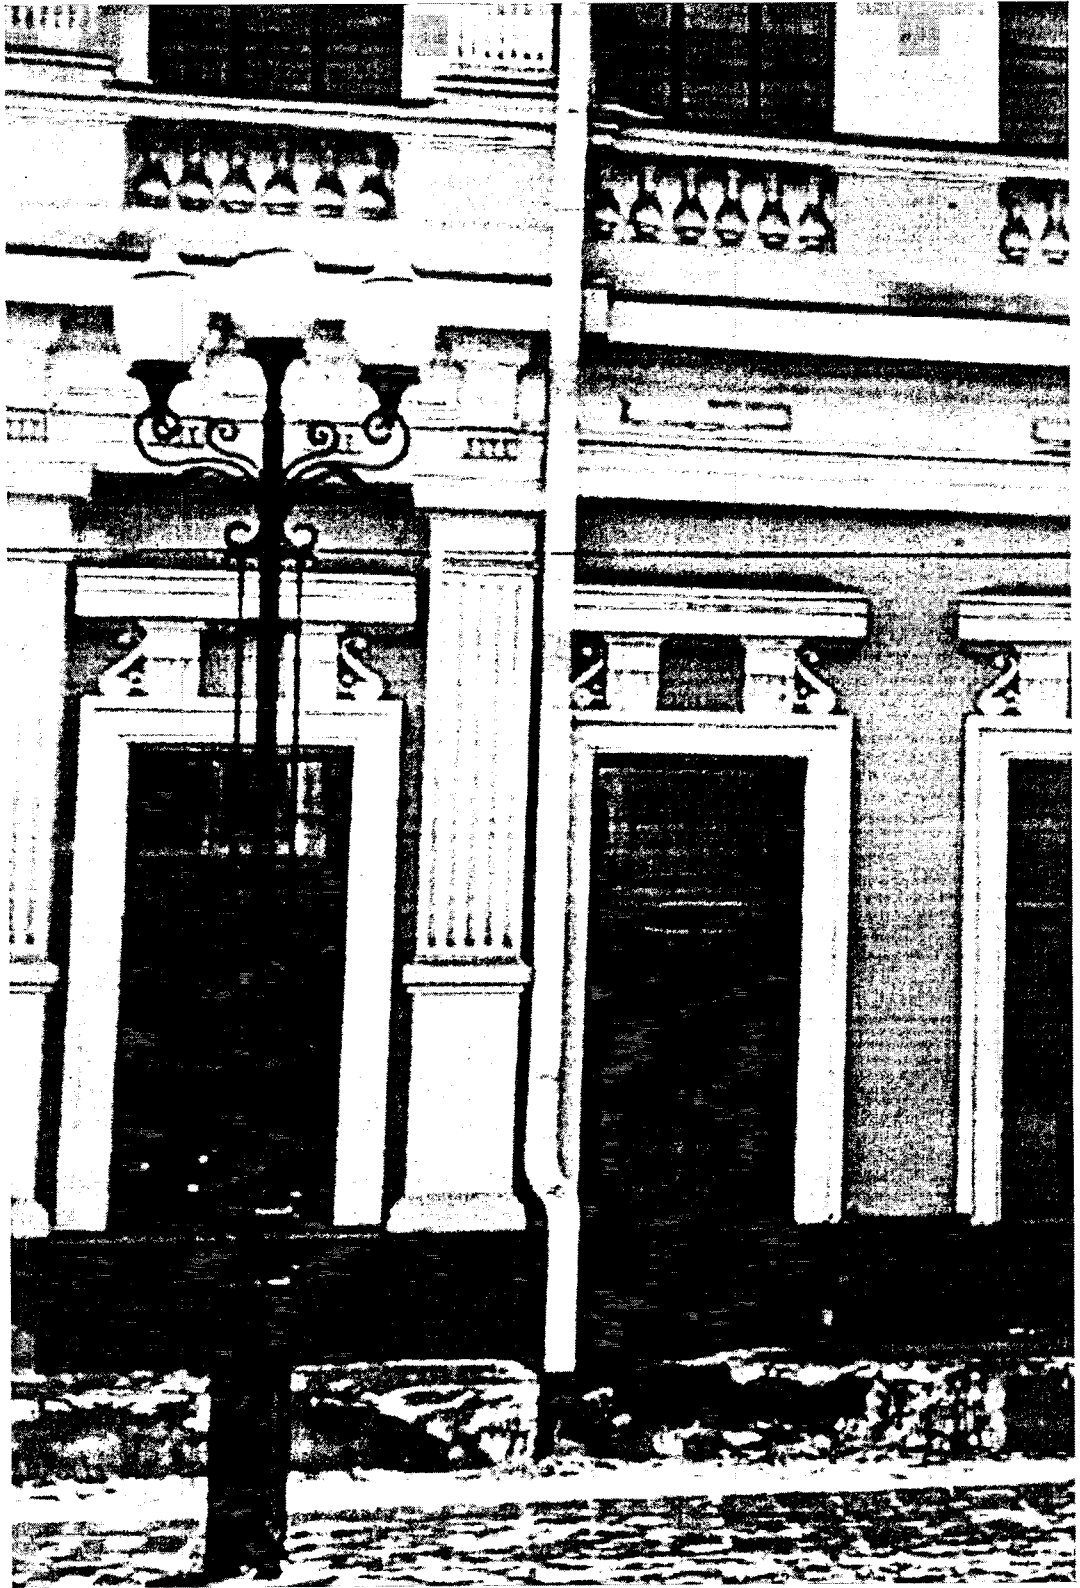
Фото 18. Фрагмент главного юго-восточного фасада.
Межэтажный пояс. Окна и наличники 1 этажа. Пилястры 1 этажа. Цоколь. Фото 2023 г.

- композиционное построение фасадов;
- декоративное оформление фасадов;
- стены – оштукатуренная кирпичная кладка;
- цоколь – двухъярусный, отделённый подоконным пояском, равный по высоте пьедесталам пилястр, с горизонтально вытянутыми нишами, расположенными под окнами;

- подоконная часть 2 этажа – с профилированным подоконным пояском и подоконными нишами, заполненными полубалясинами;
- пилястры 1 этажа – дорического ордера, каннелированные на 2/3 высоты, расположены по краям ризалитов, а также между оконными проёмами центрального ризалита;

- окна 1 этажа главного фасада – прямоугольные, рамы с трёхчастным заполнением;
- наличники окон 1 этажа – профилированные, увенчаны горизонтальными на кронштейнах сандриками; по бокам от кронштейнов – фигурные волюты;
