**Об утверждении предмета охраны объекта культурного наследия
регионального значения**

Предмет охраны
объекта культурного наследия регионального значения
«Дом с магазином Алексеевых», 1910-е гг., расположенного по адресу:
Иркутская область, городской округ город Иркутск, город Иркутск,
улица Тимирязева, дом 32

Схема предмета охраны

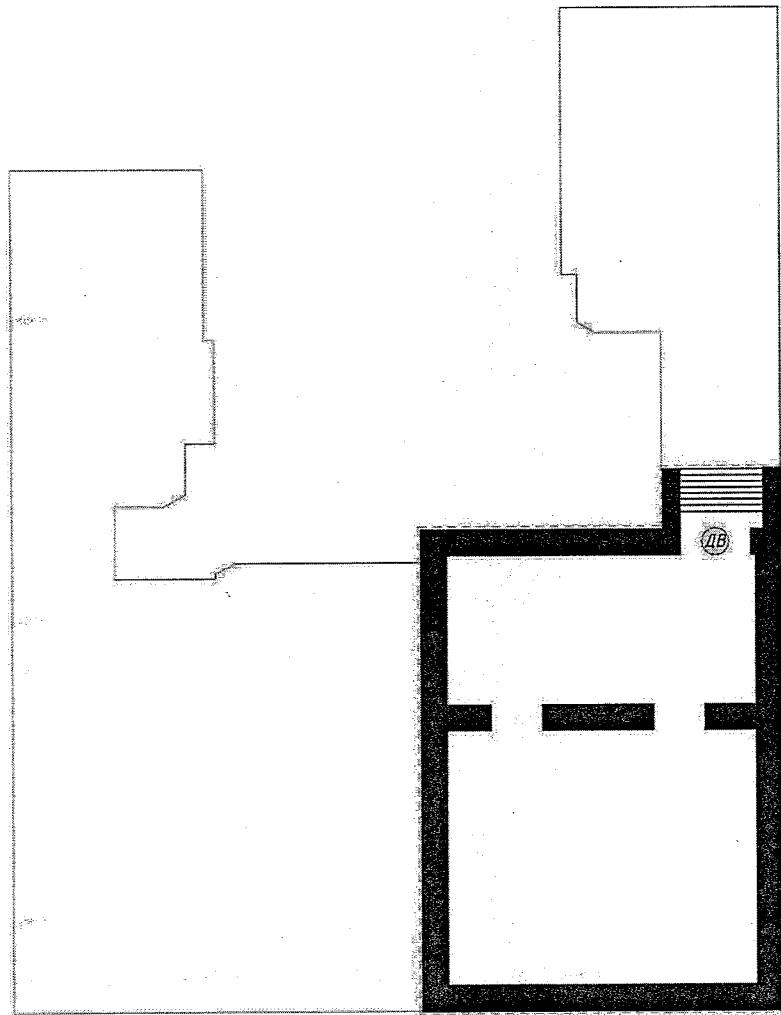
Приложение 1

Подвалный этаж

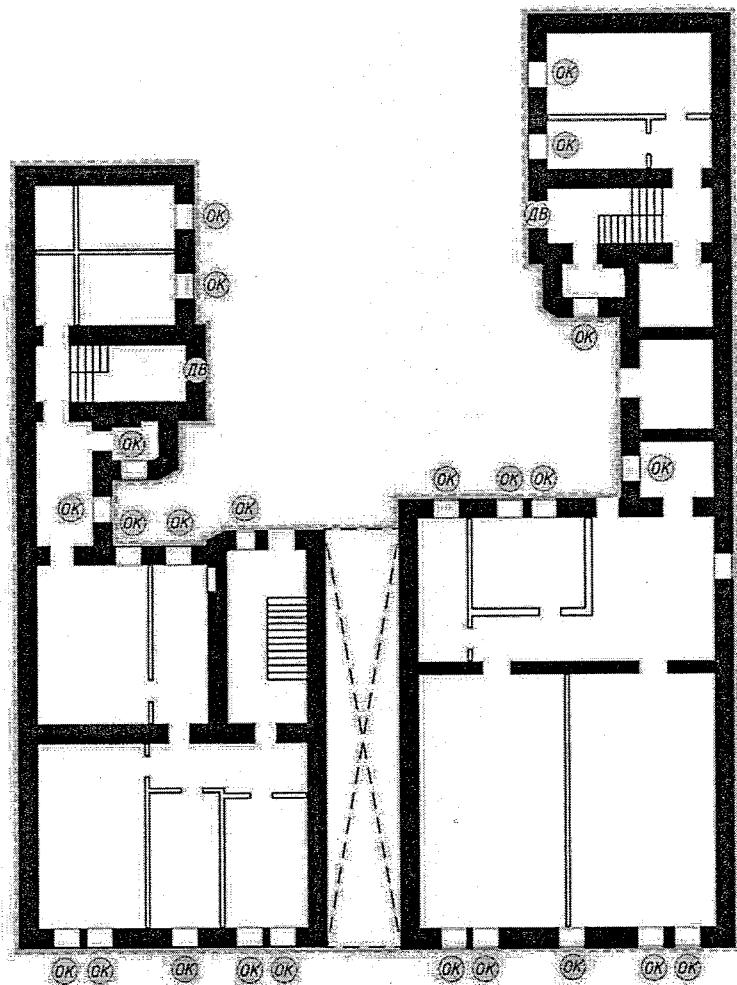
Приложение 2

1 этаж

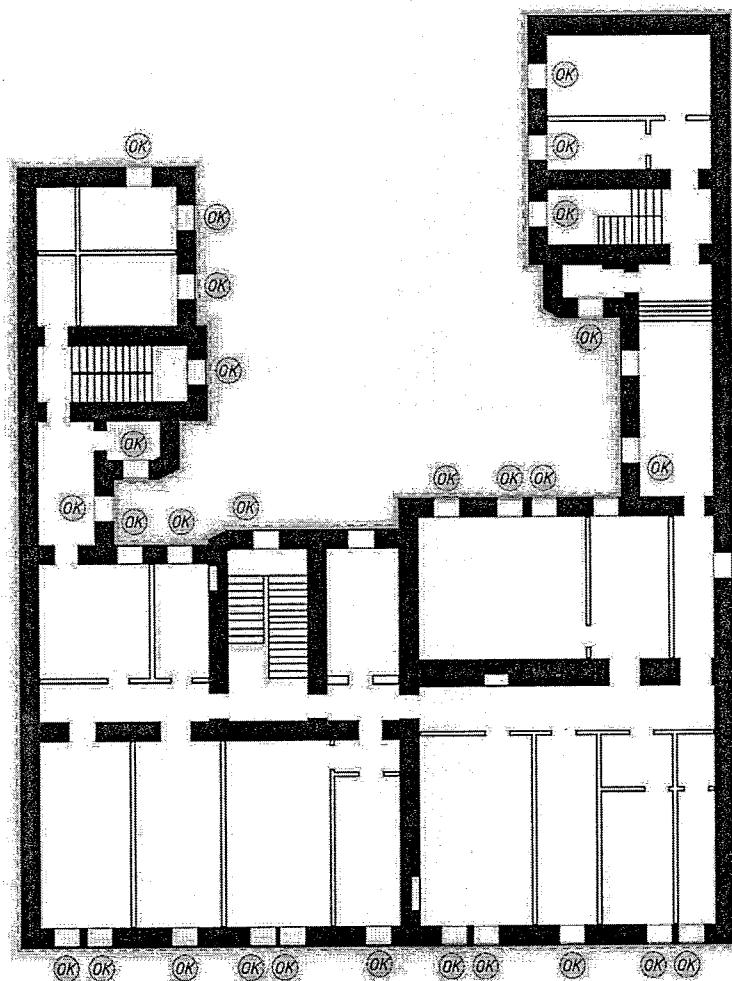
Приложение 3

2 этаж:

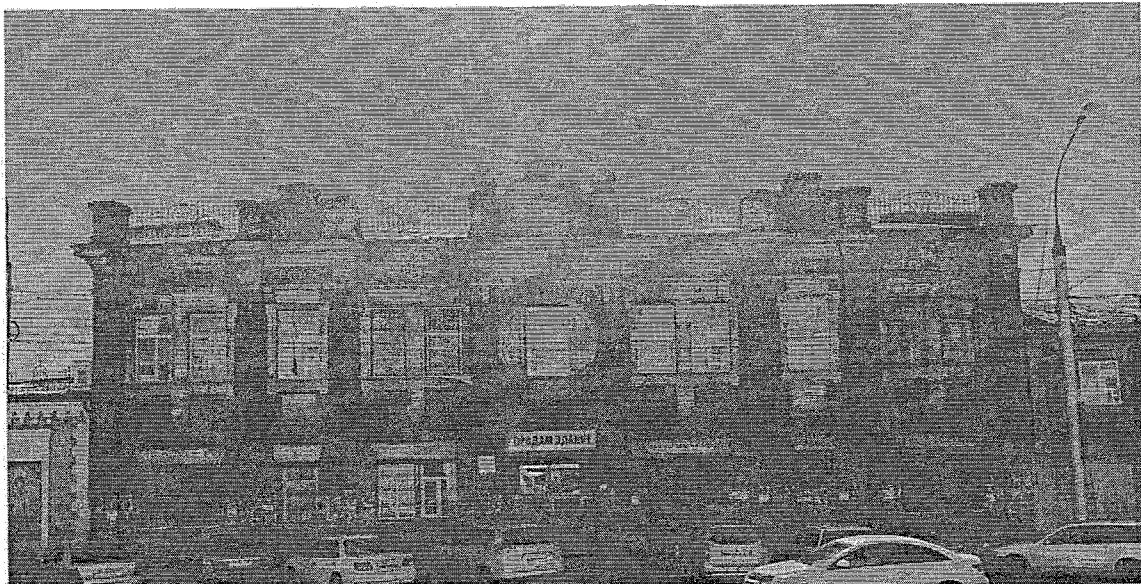
Фотография № 1. Вид со стороны ул. Тимирязева на объект культурного наследия

- местоположение и градостроительные характеристики здания 1910-х гг., его роль в композиционно-планировочной структуре исторического центра г. Иркутска; градостроительная роль в формировании фронтальной застройки улицы Тимирязева (фотография № 1).
