П Р И К А З

№ 76 - 541 - спр

**Об утверждении предмета охраны объекта культурного наследия
регионального значения**

Предмет охраны
объекта культурного наследия регионального значения
«Усадьба Рыковых», вторая половина XIX в., расположенного по
адресу: Иркутская область, муниципальный район Ольхонский,
сельское поселение Куретское, село Косая Степь, улица Верховая, дом 9

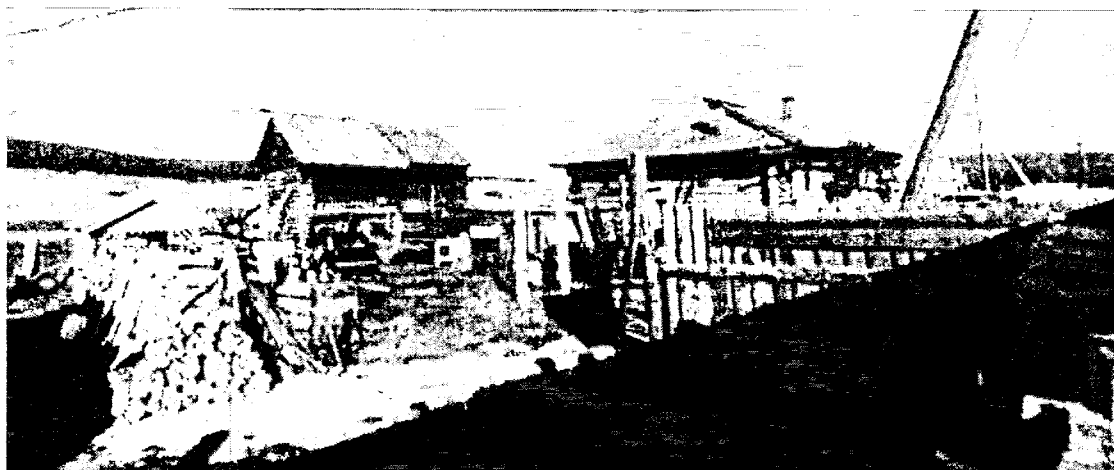
Фотография № 1. Общий вид с улицы Верховая на объект культурного наследия «Усадьба Рыковых», вторая половина XIX в., расположенного по адресу: Иркутская область, Ольхонский район, с. Косая степь, ул. Верховая, 9

- местоположение и градостроительные характеристики усадьбы второй половины XIX в., ее роль в композиционно-планировочной структуре с. Косая Степь; градостроительная роль в формировании застройки ул. Верховая (фотография № 1, 2);

- положение усадьбы – на красной линии застройки ул. Верховая в границах с. Косая Степь (фотография № 1, 2);

- объемные, высотные и архитектурно-композиционные характеристики объектов ансамбля: габаритные размеры, конфигурация, материал (фотография № 1, 2).

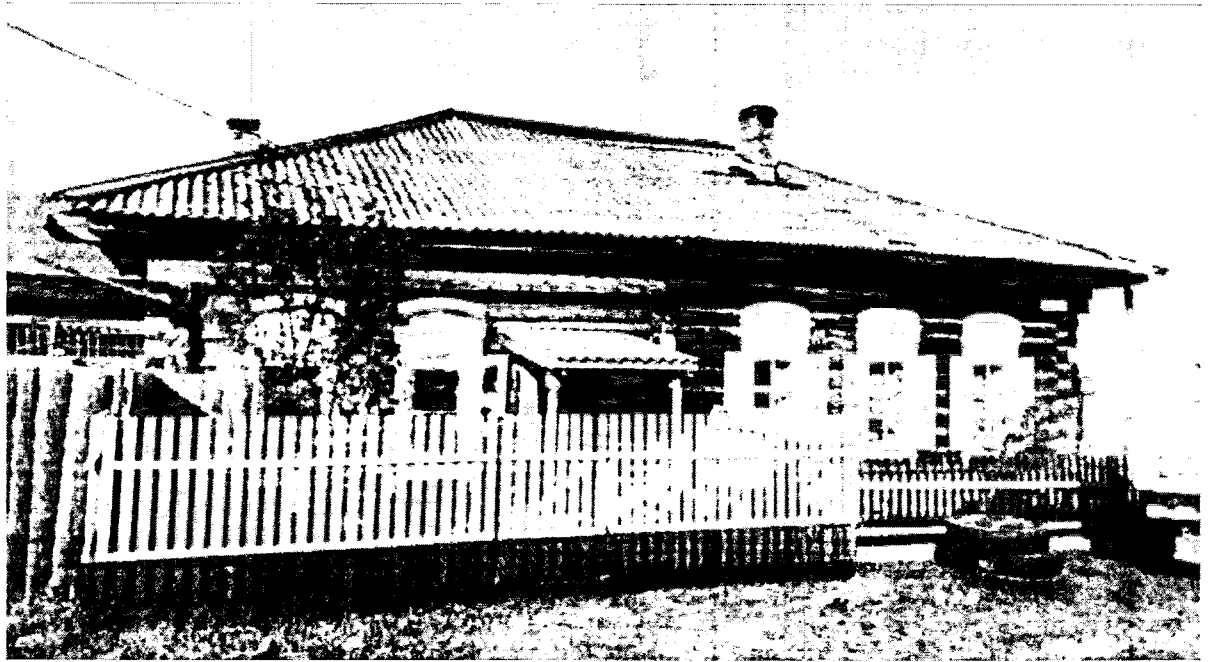
Фотография № 3. Вид на западный фасад объекта культурного наследия «Дом жилой», вторая половина XIX в., расположенного по адресу: Иркутская область, Ольхонский район, с. Косая степь, ул. Верховая, 9, лит. А, лит. А1

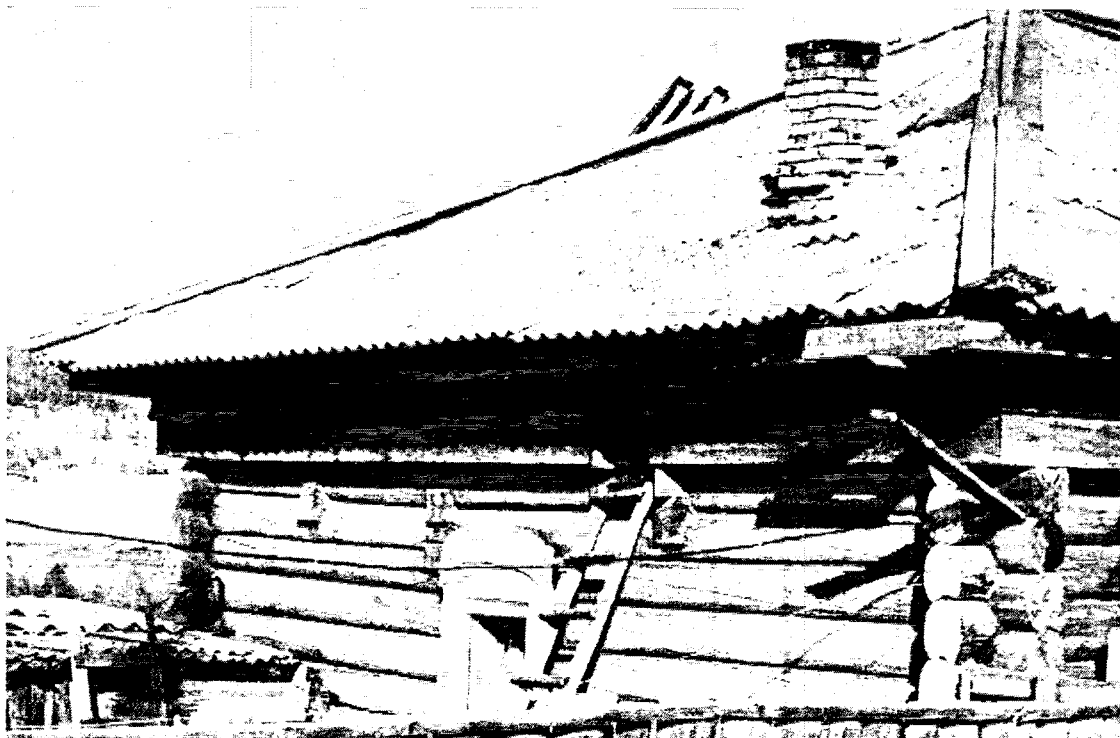
Фотография № 5. Вид на северный фасад объекта культурного наследия «Дом жилой», вторая половина XIX в., расположенного по адресу: Иркутская область, Ольхонский район, с. Косая степь, ул. Верховая, 9, лит. А, лит. А1

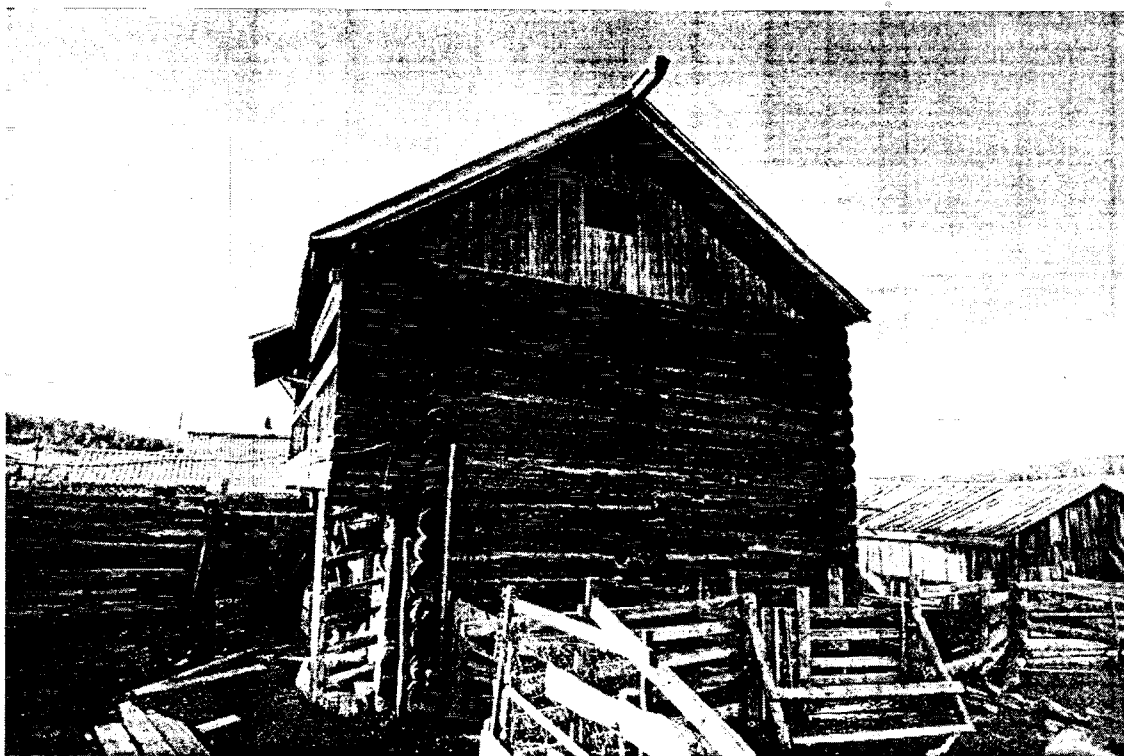
Фотография № 7. Вид на западный и северный фасады объекта культурного наследия «Амбар», вторая половина XIX в., расположенного по адресу: Иркутская область, Ольхонский район, с. Косая степь, ул. Верховая, 9, лит. Г1
