**Об утверждении предмета охраны объекта культурного наследия
регионального значения**

1. Утвердить предмет охраны объекта культурного наследия регионального значения «Дом Берковича», 1890–е гг. (вид объекта культурного наследия – памятник), расположенного по адресу (местонахождение): Иркутская область, городской округ город Иркутск, город Иркутск, улица Баррикад, дом 73, согласно приложению к настоящему приказу.

Предмет охраны
объекта культурного наследия регионального значения
«Дом Берковича», 1890–е гг., расположенного по адресу:
Иркутская область, городской округ город Иркутск, город Иркутск,
улица Баррикад, дом 73

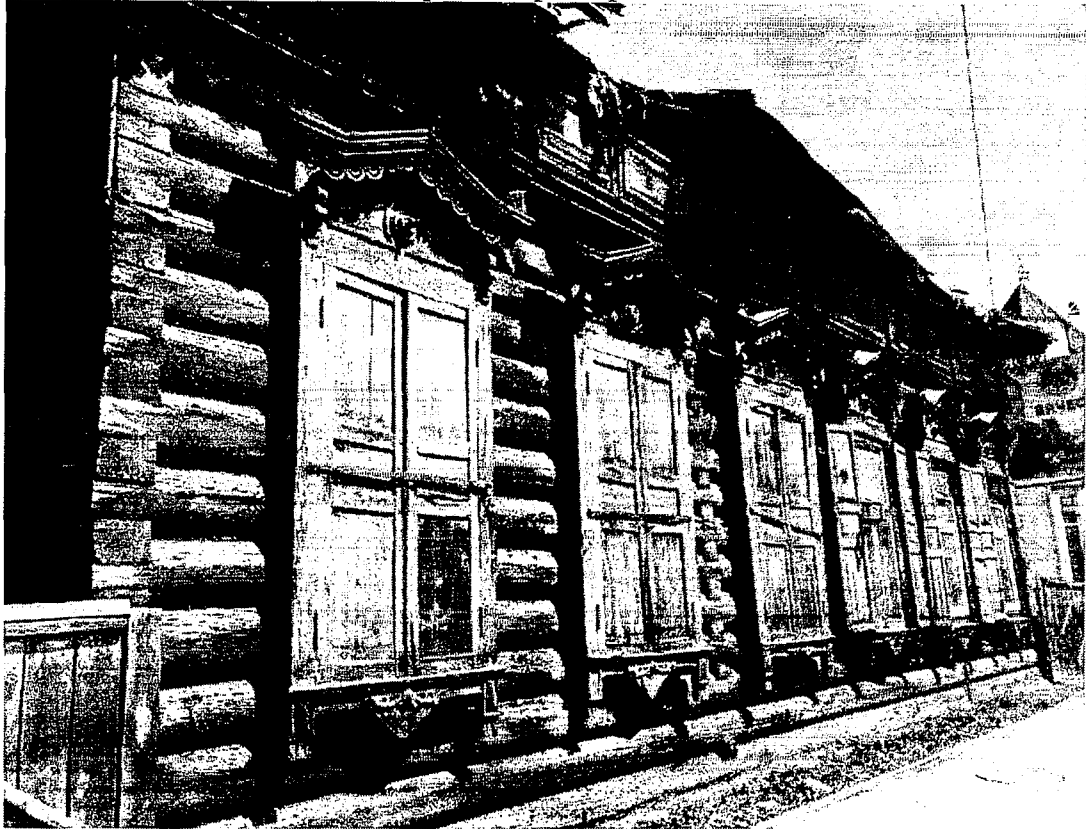
Фото 1 – Главный фасад дома по ул. Баррикад

Стены рублены из брёвен – без обшивки (открытый сруб), углы перевязаны в «лапу», без остатка. В завершении стен помещается широкий фриз из горизонтально уложенных широких гладких досок, выделенный по низу небольшим профилированным пояском и раскрепованный стилизованными триглифами, между которых помещаются сдвоенные лежащие филенки. Карниз значительного выноса, подшивной, профилированный, крашен по свесу двухслойным пропильным подзором. В части дворовых прирубов открытый сруб стен завершается кверху узким фризом из гладкой доски и подшивным карнизом небольшого выноса.

Оконные проемы – одиночные с сдвоенные, прямоугольных очертаний. Обрамлены наличниками с щипцовыми на плечиках сандриками, украшенными пропильной резьбой с удлинёнными угловыми свесами и «сухариками». Лобань высокая, украшена по центру круглой токарной розеткой и двумя симметричными багетными филенками, подчеркивающими форму щипца. По флангам устроены пропильные «ушки». Боковые стойки наличников украшены выпуклыми «бриллиантами» и завершаются удлинёнными кистями. Фартук наличника выполнен в виде большого треугольного щипца, украшенного накладной пропильной резьбой. Наличники оснащены двустворчатыми филенчатыми ставнями.

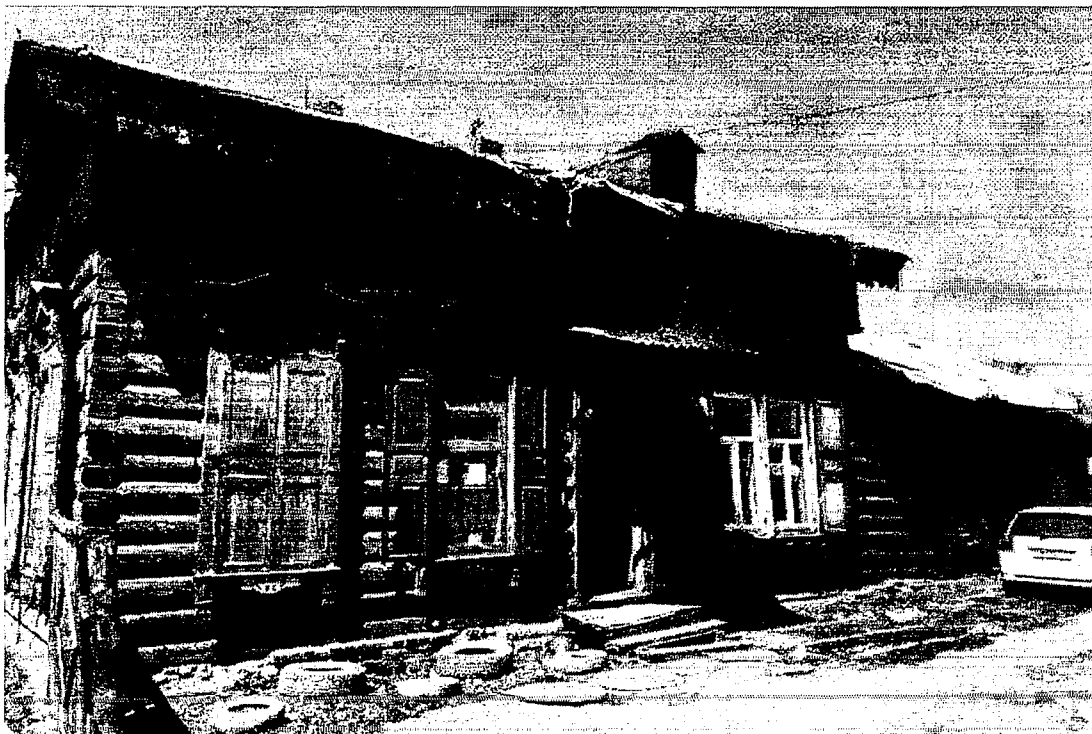
Фото 2 – Боковой юго-восточный фасад.
