П Р И К А З

**Об утверждении предмета охраны объекта культурного наследия
федерального значения**

Предмет охраны
объекта культурного наследия федерального значения
«Амбар (дер.)», 2-я пол. XIX в., расположенного по адресу: Иркутская
область, г. Иркутск, ул. Володарского, 10, ул. Дзержинского, 27

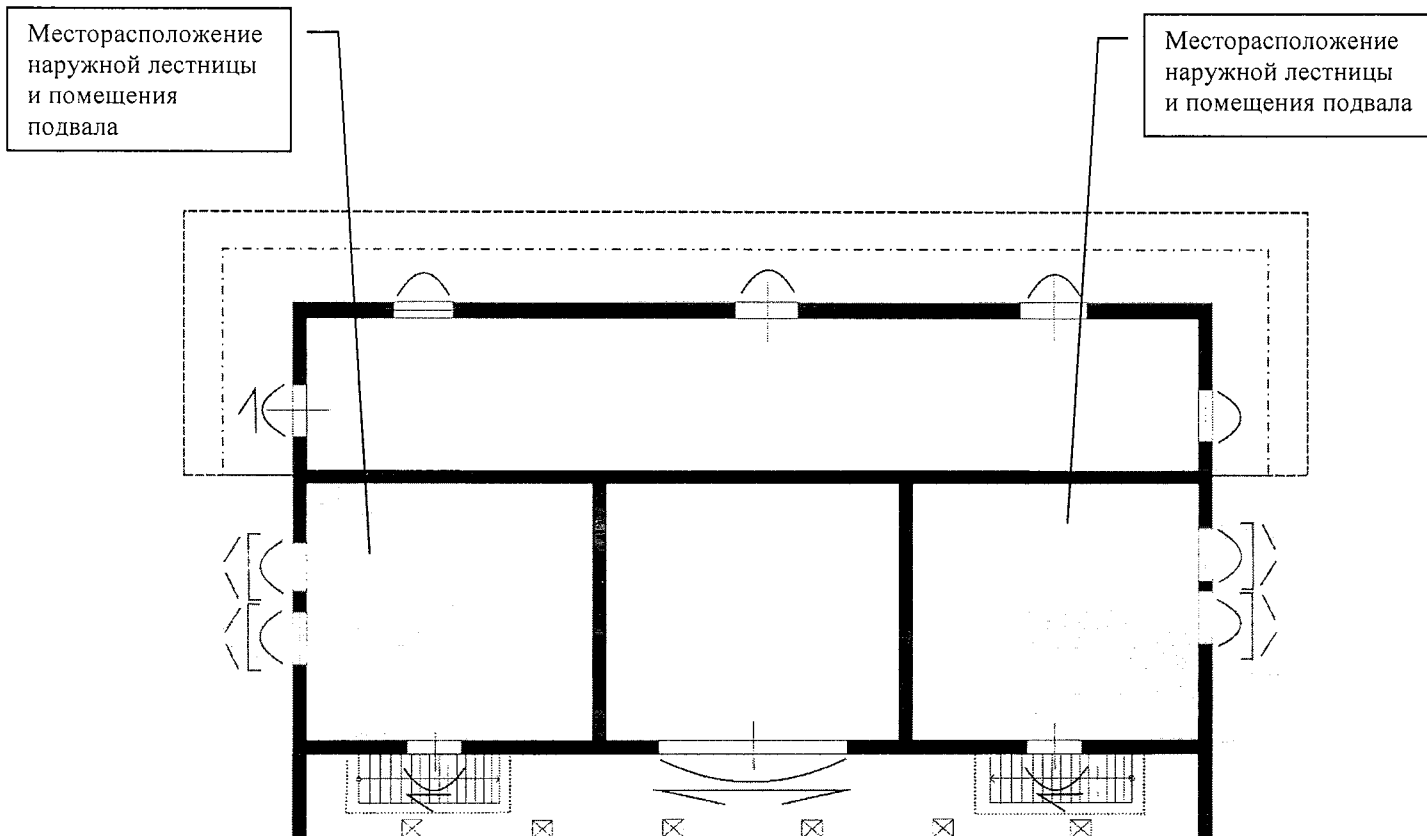
Приложение 1
 к предмету охраны объекта культурного наследия федерального значения «Амбар (дер.)», 2-я пол. XIX в., расположенного по адресу: Иркутская область, г. Иркутск, ул. Володарского, 10, ул. Дзержинского, 27

Схема обозначения предметов охраны объекта культурного наследия в уровне первого этажа.

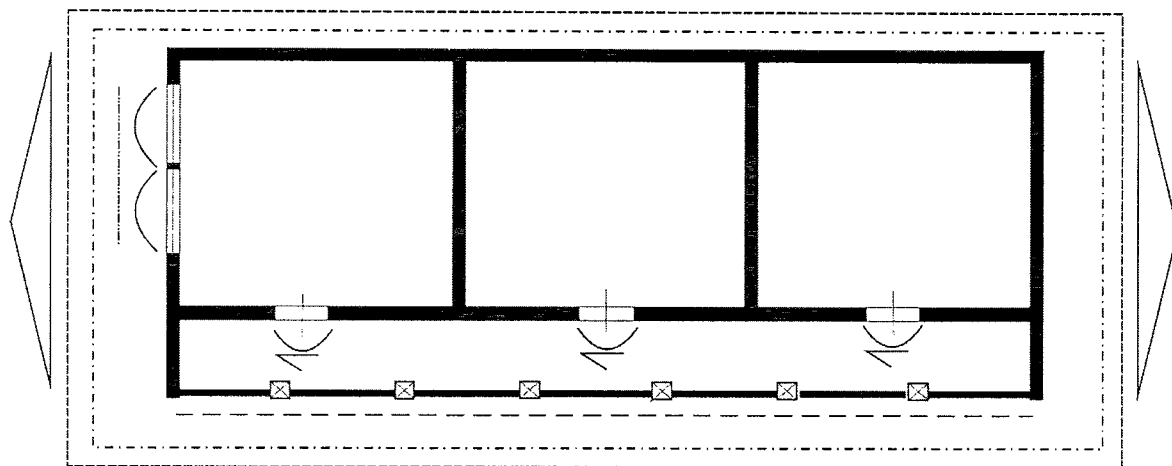
Приложение 2
к предмету охраны объекта культурного
наследия федерального значения «Амбар
(дер.)», 2-я пол. XIX в., расположенного по
адресу: Иркутская область, г. Иркутск,
ул. Володарского, 10, ул. Дзержинского, 27

Схема обозначения предметов охраны объекта культурного наследия в уровне
второго этажа
